පීසා කුලුනේ ඇලයට 'හිතස්' තැබූ හැටි

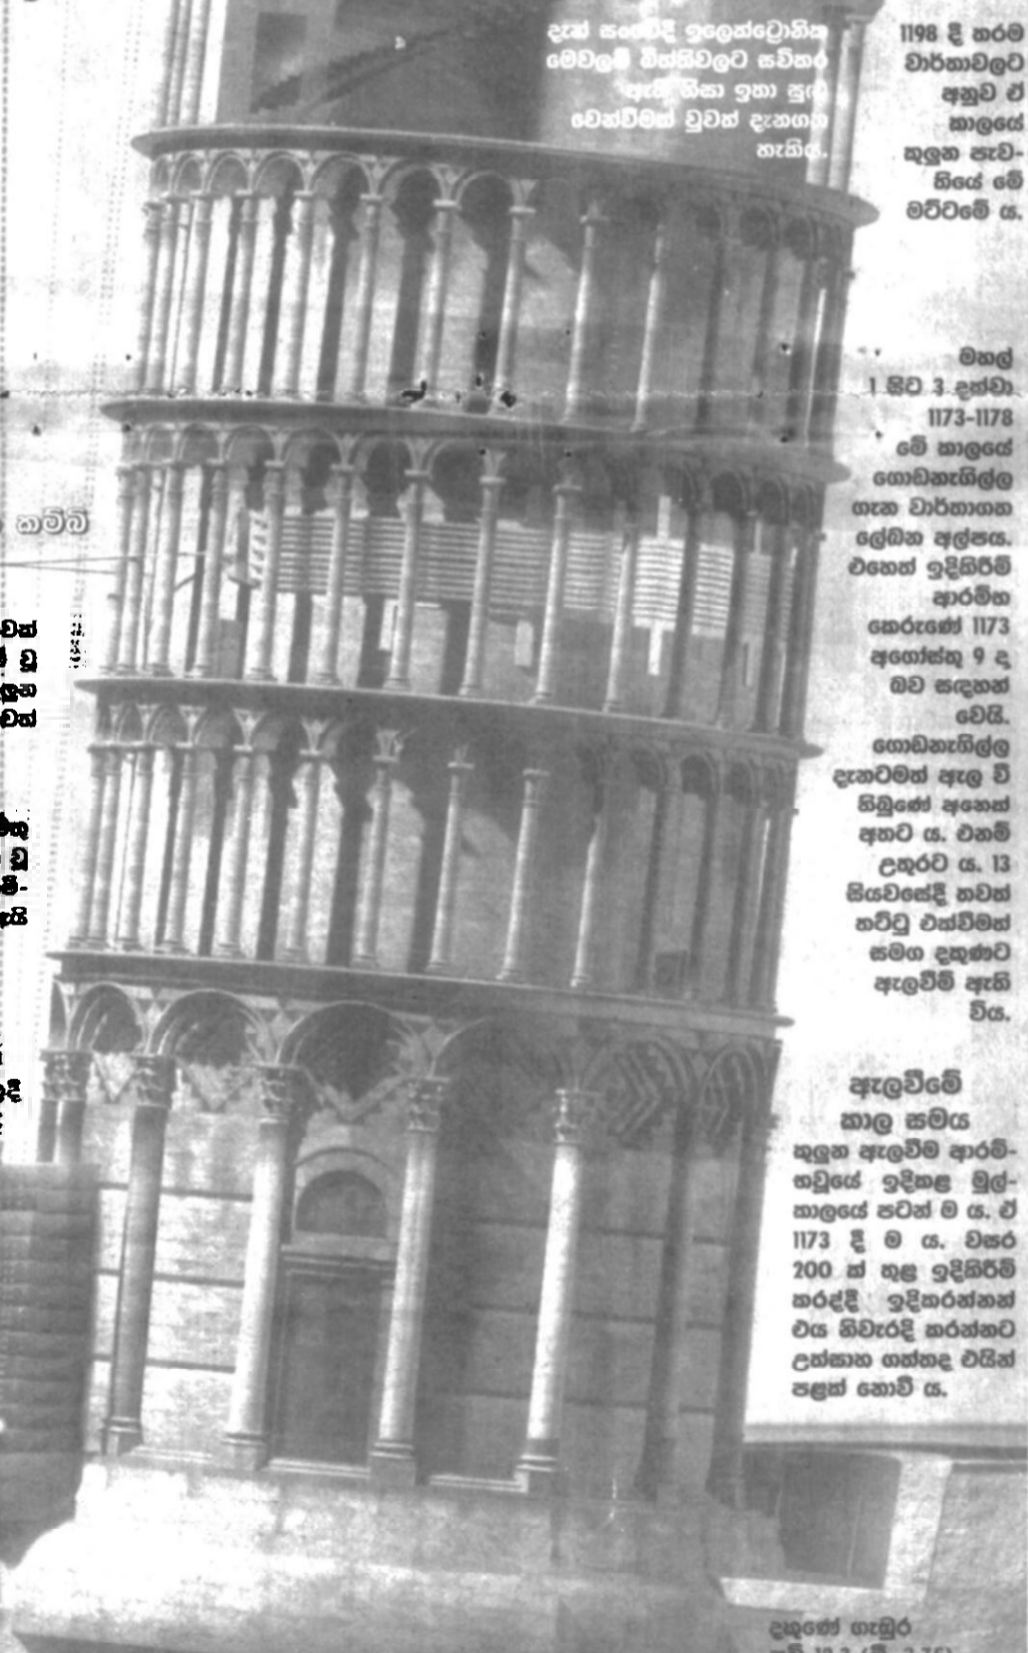
ඇලවුණේ ඇයි?
කුලුන ඉදිකර ඇත්තේ ඉපැරණි ගං නිම්නයකයි. එහි බිම මෘදු වැලි පොළොවක් විය. එහි අත්තිවාරම රාක්කල මිලියන 32 ක් (මේටර් ක් වටා 14,500ක්) හරහි වූ මෙවන් බරක් දැරීමට ප්‍රමාණවත් නොවී ය. අඩි 192 ක් (මීටර් 58.4 ක්) වූ මෙම කුලුන ස්ථාවර කරන්නට සියවස් ගණනක් තිස්සේ ගත් හැටි පියවරකින් ම ඇලවීම තවත් වැඩි විය.

ලම්බිතව අංශක 0 Vertical 0
මි. ව. 1350 අංශක 2.5 1350 2.5
මි. ව. 1817 අංශක 5.1 1817 5.1
මි. ව. 1990 අංශක 5.5 1990 5.5

සත්ථාර කුලුන
මි. ව. 1170-1178
ගොඩනැගිල්ල
අත්තල
බැඳුම් කළේ
මෙම මහලේ
පිටි ය.

මහල
1 කට 3 දක්වා
1173-1178
මේ කාලයේ
ගොඩනැගිල්ල
ගැන වාර්තාගත
ලේඛන අල්ලිය.
එතෙක් ඉදිකිරීම්
ආරම්භ
කෙරුණේ 1173
අගෝස්තු 9 ද
බව සඳහන්
වෙයි.
ගොඩනැගිල්ල
දැනටමත් ඇල වී
තිබුණේ අනෙක්
අතට ය. එනම්
උතුරට ය. 13
සියවසේදී තවත්
කට්ටු එක්වීමත්
සමග දකුණට
ඇලවීම් ඇති
විය.

ඇලවීමේ කාල සමය
කුලුන ඇලවීම ආරම්භ වූයේ ඉදිකළ මුල් කාලයේ පටන් ම ය. ඒ 1173 දී ම ය. වසර 200 ක් තුළ ඉදිකිරීම් කරද්දී ඉදිකරන්නන් එය හිමැරදී කරන්නට උත්සාහ ගත්තද එයින් පළක් නොවී ය.

දකුණේ හැසිර අඩි 12.3 (මී. 3.75)

කුලුන දැක් ඇලවී ඇත්තේ අංශක 5 ක් පමණි. එය මීට වසර 200 කට පෙර පැවති ඇලවීමට වඩා මඳක් අඩු ප්‍රමාණයකි. ඉංජිනේරුවන් වරක් ගණනය කළ ඇලුණ අංශක 5.4 ක් වූ විට කුලුන ඇද වැටෙනැයි කියා නමුත්

- 1. කුලුනේ ඇලවීම නවතාලන්නට බර යෙදීම**
1993 ආරම්භයේ දී ම රාක්කල මිලියන 2 කට (මේටර් ක් වටා 870) ආසන්න බර ඊයම් කැටි කුලුනේ උතුරු පැත්තෙන් යෙදවිණ. කුලුන ඇලවීම නැවතුණා පමණක් නොව එහි ඉතා සුළු වශයෙන් කෙළින්වීමක් ද ඇති විය.
- 2. පටි හා කම්බි මගින් 'ඇද වැටීම' වැළැක්වීම**
ප්‍රතිසංස්කරණ කටයුතුවලදී කුලුන ඇද වැටෙනැයි ඇති බිය නිසා කුලුන බඳවවා යෝධ පටි ඔසා ඇති විශාල බරකට සවි කෙරිණ. අතිරේකව වානේ පටි ද යොදනු ලැබී ය.

- 3. විදුම් මෙවලම් පෙළක් මගින් ගොඩනැගිල්ල ස්ථාවර වන සේ ගොඩනැගිල්ල යට පස් ඉවත් කිරීම**
ඉංජිනේරුවන් විසින් සමාන්තර කළ 41 ක් විකර්ණව අත්තිවාරම් යටට ගිලවන ලදී. ඒ සඳහා විශේෂයෙන් තැනූ විදුම් මෙවලම් ඒ කළ කුලුන ඇතුළු කෙරිණ. ඒවායින් වරකට එකක් ඔැගින් මුහුණපමන කර තෙමින් තෙමින් සුළු ප්‍රමාණවලින් මාස කීපයක් තිස්සේ පස් ඉවත් කෙරිණ. මෙම විදුම් මෙවලම් මගින් අත්තිවාරම් යට ඇති කරන කුඩා හිඬාස්වලට
