පීසා කුලුනේ ඇලයට 'හිතස්' තැබූ හැටි

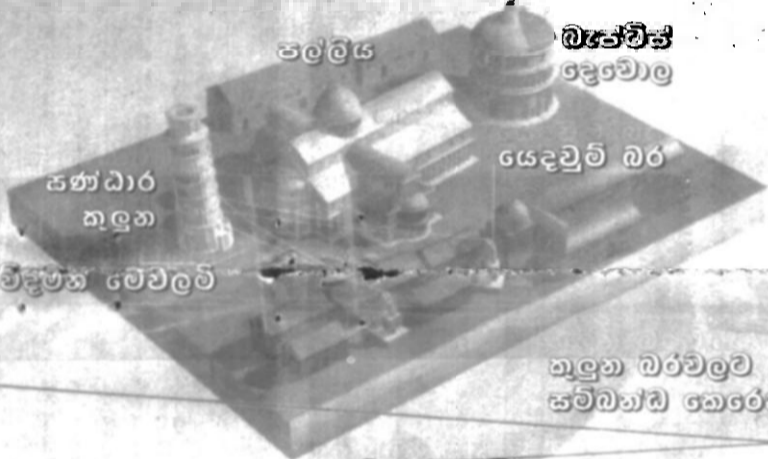
1989 දී මිලියනයක් කරම් සංචාරකයෝ මෙහි ඇති පඩි 294 නැග මේ විස්මිත ඇලවීම ඉහළ සිට බලාගත්හ. මීටර 4 ක් පමණ ඇලවී තිබුණු මෙම කුලුන වසරක් පාසා තවත් මිලිමීටර 1 ක් 2ක් අතර ප්‍රමාණයක් ඇලවීමේ තර්ජනයක් පහළට තිබුණි. පීසා හි මේ ඓතිහාසික කුලුන ඉදිරි දශකය තෝ දෙක තෝ තුළ ඇද වැටෙනැයි විශේෂඥයෝ අනතුරු තැබූහ. වසර 800 ක් පැරණි, කිරිගැඹිල් කළ මේ විස්මිත හිමැවුම පසුගිය වසර 12 තිස්සේ මහජනතාව වසා දමා තිබුණු අතර ඩොලර් මිලියන 25 ක් වැය කොට අති දක්ෂ ඉංජිනේරුවන් යොදා කුලුන මඳක් කෙළින් කොට ඇලවීමට 'හිතස්' තැබීමට පියවර ගැනිණ. සම්පූර්ණයෙන් කෙළින් කිරීමක් කළොත් එහි වටිනාකම හා සංචාරක ආකර්ෂණය නැතිවී යා හැකි බැවින් කුලුන තවත් වසර 300 ක් කෝ ඊට වැඩි කලක් රැක ගැනීමට අවශ්‍ය කරමට කෙළින් කිරීම සැලැස්මේ අරමුණ විය. පසුගිය සතිවල පීසා හි පීසා සාක්ෂිවරයා වූ රනෙයිර්කුමන්ගේ උළෙල දින මෙය යළිත් මහජනතාවට විවෘත විය.

ඇලවුණේ ඇයි?
කුලුන ඉදිකර ඇත්තේ ඉපැරණි ගං නිම්නයකයි. එහි බිම මෘදු වැලි පොළොවක් විය. එහි අත්තිවාරම රාක්කල මිලියන 32 ක් (මේටර් ක් වටා 14,500ක්) හරහි වූ මෙවන් බරක් දැරීමට ප්‍රමාණවත් නොවී ය. අඩි 192 ක් (මීටර් 58.4 ක්) වූ මෙම කුලුන ස්ථාවර කරන්නට සියවස් ගණනක් තිස්සේ ගත් හැටි පියවරකින් ම ඇලවීම තවත් වැඩි විය.

- 1. කුලුනේ ඇලවීම නවතාලන්නට බර යෙදීම**
1993 ආරම්භයේ දී ම රාක්කල මිලියන 2 කට (මේටර් ක් වටා 870) ආසන්න බර ඊයම් කැටි කුලුනේ උතුරු පැත්තෙන් යෙදවිණ. කුලුන ඇලවීම නැවතුණා පමණක් නොව එහි ඉතා සුළු වශයෙන් කෙළින්වීමක් ද ඇති විය.
- 2. පටි හා කම්බි මගින් 'ඇද වැටීම' වැළැක්වීම**
ප්‍රතිසංස්කරණ කටයුතුවලදී කුලුන ඇද වැටෙනැයි ඇති බිය නිසා කුලුන බඳවවා යෝධ පටි ඔසා ඇති විශාල බරකට සවි කෙරිණ. අතිරේකව වානේ පටි ද යොදනු ලැබී ය.

- 3. විදුම් මෙවලම් පෙළක් මගින් ගොඩනැගිල්ල ස්ථාවර වන සේ ගොඩනැගිල්ල යට පස් ඉවත් කිරීම**
ඉංජිනේරුවන් විසින් සමාන්තර කළ 41 ක් විකර්ණව අත්තිවාරම් යටට ගිලවන ලදී. ඒ සඳහා විශේෂයෙන් තැනූ විදුම් මෙවලම් ඒ කළ කුලුන ඇතුළු කෙරිණ. ඒවායින් වරකට එකක් ඔැගින් මුහුණපමන කර තෙමින් තෙමින් සුළු ප්‍රමාණවලින් මාස කීපයක් තිස්සේ පස් ඉවත් කෙරිණ. මෙම විදුම් මෙවලම් මගින් අත්තිවාරම් යට ඇති කරන කුඩා හිඬාස්වලට
